第7章 地盤環境

第1節 環境の状況

1 概況【水地盤環境課】

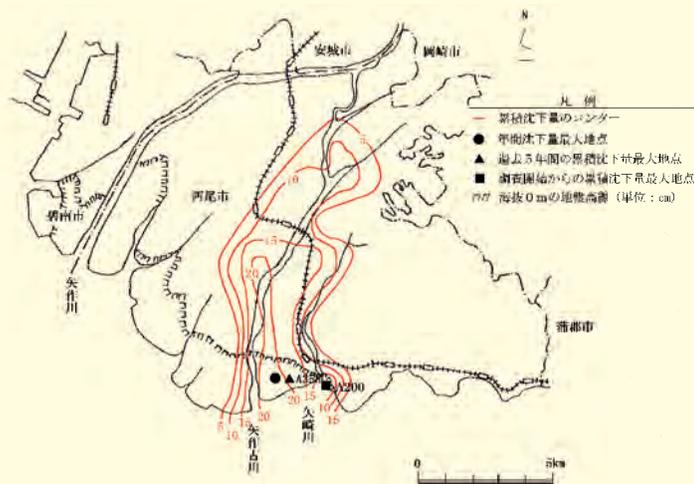
図 7-1-2 西三河地域の海拔ゼロメートル地帯及び累積沈下量の状況
(昭和 50 年～平成 22 年)

西三河地域における地盤沈下は、地下水揚水量の減少とともに現在は沈静化の傾向にあります。前回の調査が平成 19 年のため平成 21 年までの 2 年間の変動状況では、1 年間に換算して 1cm 以上沈下した水準点はなく、平成 9 年以降 1 cm 以上の沈下を示した水準点は観測されていません。また、沈下域は平成 3 年以降生じていません（図 7-1-2）。

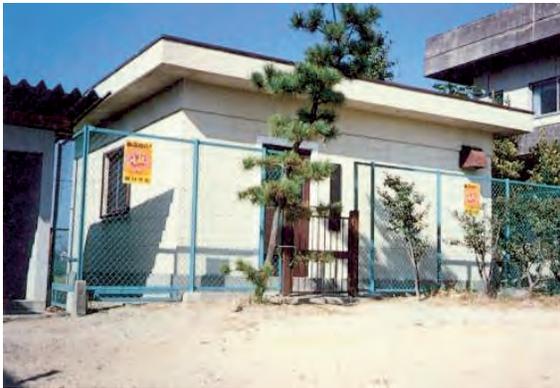
図 7-2-2 地盤沈下観測所

監視としては、地盤高や地盤の変動を観測するための水準測量や地盤収縮量調査、地盤沈下と関連の深い地下水位や地下水揚水量調査などを実施しています。防止対策としては、地下水揚水規制や代替水への転換等の削減指導のほか、代替水の確保・供給事業を推進しています。また、防災対策としては、排水機能が低下した施設の機能回復のために海岸・河川堤防の整備や排水施設の整備等を推進しています（**図7-2-1**、**図7-2-2**、**図7-2-3**）。

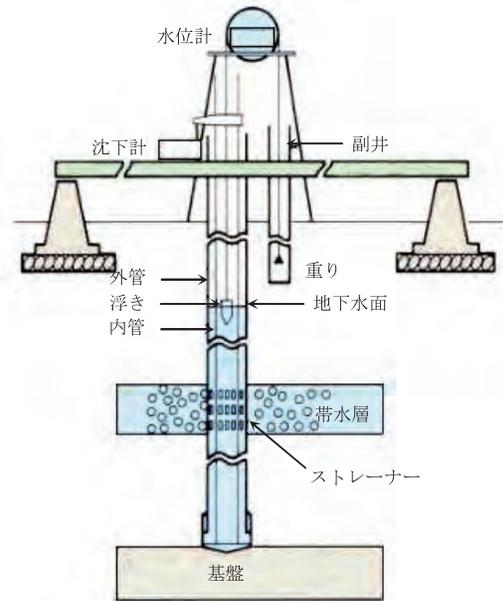
図 7-2-3 観測井の仕組み
