第7章 地盤環境

第1節 環境の状況

1 概況【水地盤環境課】

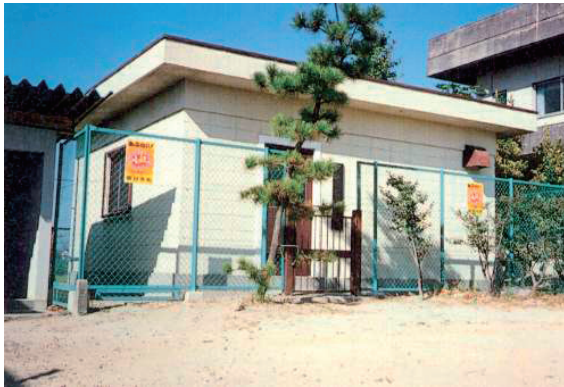
図 7-2-2 地盤沈下観測所

監視としては、地盤高や地盤の変動を観測するための水準測量や地盤収縮量調査、地盤沈下と関連の深い地下水位や地下水揚水量調査などを実施しています。防止対策としては、地下水揚水規制や代替水への転換等の削減指導のほか、代替水の確保・供給事業を推進しています。また、防災対策としては、排水機能が低下した施設の機能回復のために海岸・河川堤防の整備や排水施設の整備等を推進しています（図7-2-1、図7-2-2、図7-2-3）。

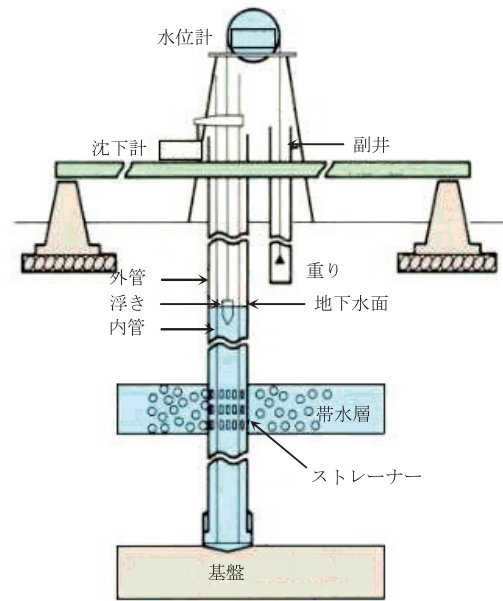
図 7-2-3 観測井の仕組み
