第7章 地盤環境

第1節 環境の状況

1 概況【水地盤環境課】

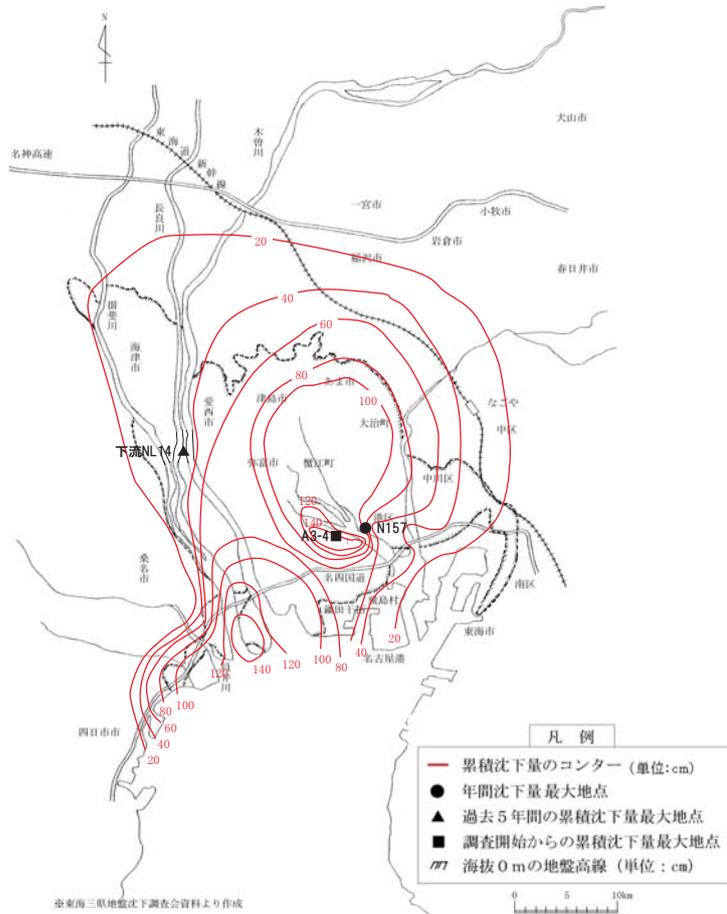
図 7-1-1 尾張・名古屋市地域の累積沈下量及び海拔ゼロメートル地帯の状況
(昭和 36 年～平成 25 年)

なお、直近 5 年間の累積では愛西市立田町の水準点で 2.60 cm、同市三和町の水準点で 1.93 cm 沈下しており、沈下しやすい軟弱な粘土層が厚く堆積している尾張西部においては依然として沈下の傾向にある地点が見られました（表 7-1-1、図 7-1-1）。

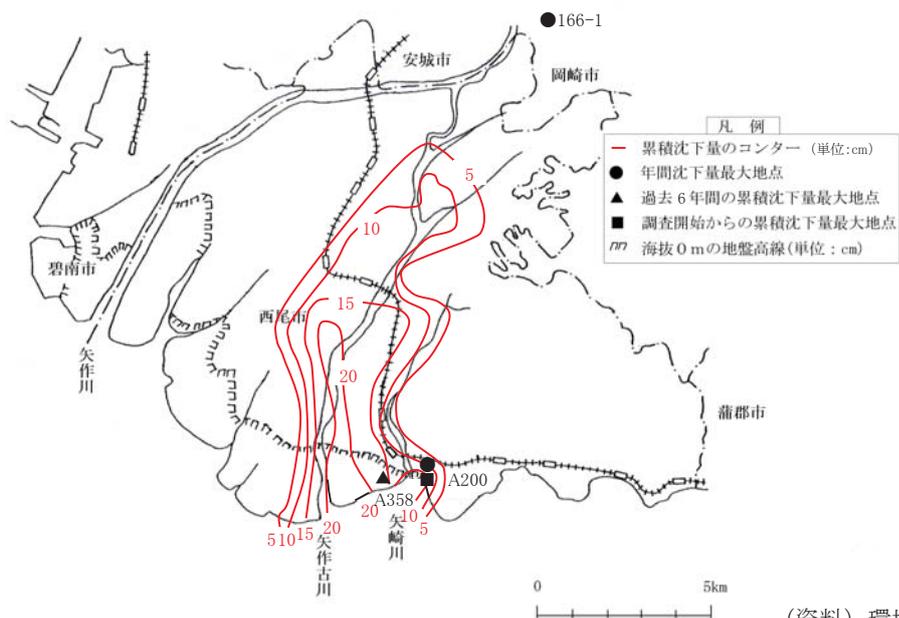
図 7-1-2 西三河地域の累積沈下量及び海拔ゼロメートル地帯の状況
(昭和 50 年～平成 25 年)

西三河地域における地盤沈下は、地下水利用の減少とともに現在は沈静化の傾向にあります。平成 23 年から平成 25 年までの 2 年間の変動状況では、1 年間に換算して 1 cm 以上沈下した水準点はなく、平成 9 年以降 1 cm 以上の沈下を示した水準点は観測されていません。また、沈下域は平成 3 年以降生じていません（図 7-1-2）。

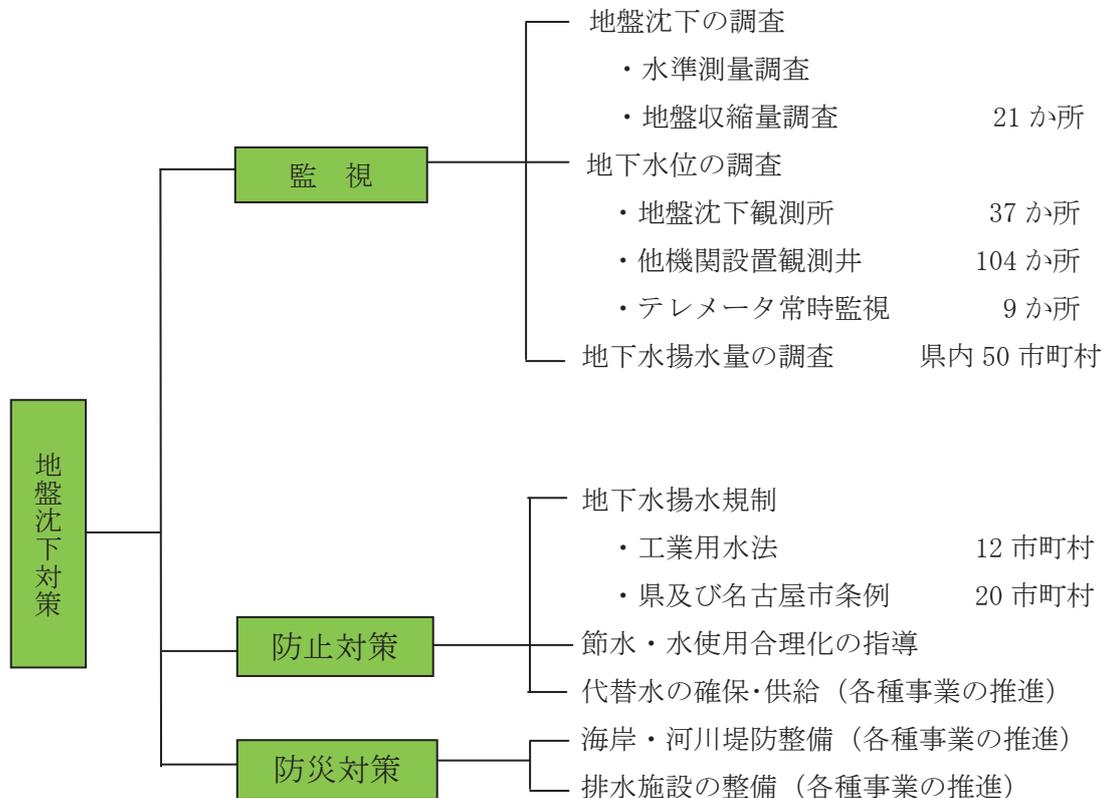
図7-2-1 地盤沈下対策の施策区分

監視としては、地盤高や地盤の変動を観測するための水準測量や地盤収縮量の調査、地盤沈下と関連の深い地下水位や地下水揚水量の調査などを実施しています。防止対策としては、地下水揚水規制や代替水への転換等の削減指導のほか、代替水の確保・供給事業を推進しています。

また、防災対策としては、排水機能が低下した施設の機能回復のために海岸・河川堤防の整備や排水施設の整備等を推進しています（**図7-2-1**、**図7-2-2**、**図7-2-3**）。

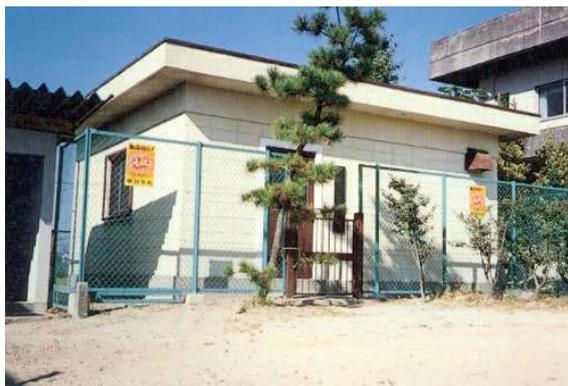
図 7-2-2 地盤沈下観測所

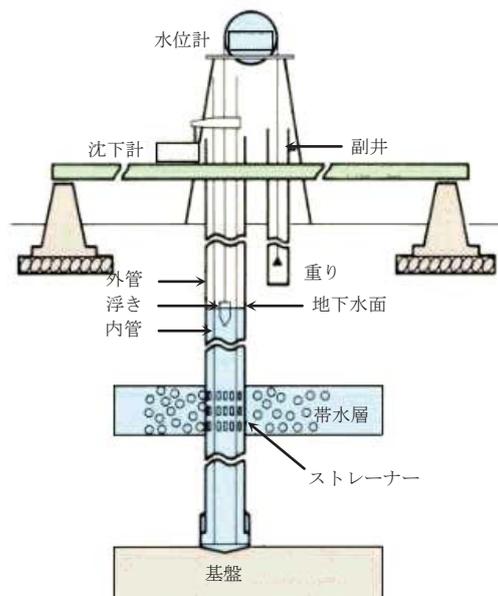
図 7-2-3 観測井の仕組み
