第7章 地盤環境

第1節 環境の状況

1 概況【生活環境地盤対策室】

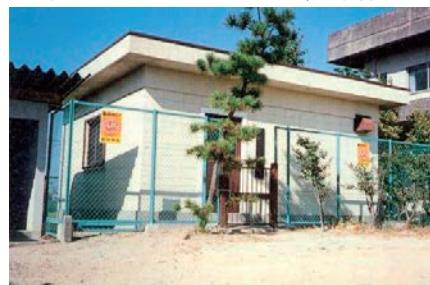
図 7-2-2 地盤沈下観測所

このうち監視としては、地盤高や地盤の変動を観測するための水準測量や地盤収縮量の調査、地盤沈下と関連の深い地下水位や地下水揚水量の調査などを実施しています。防止対策としては、地下水揚水量規制や代替水への転換等の削減指導のほか、代替水の確保・供給事業を推進しています。

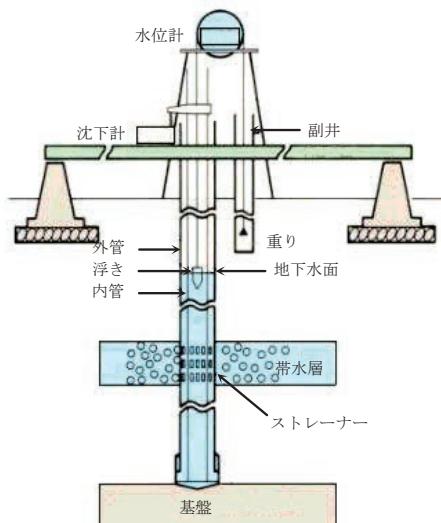
図 7-2-3 観測井の仕組み
